Monitoring Kesehatan Pohon pada Jalur Hijau di Kota Pangkalan Bun Kalimantan Tengah

Ihsanali^{*}, Agus Prijono, Didik Surya Hadi

Program Studi Kehutanan, Fakultas Kehutanan, INSTIPER Yogyakarta

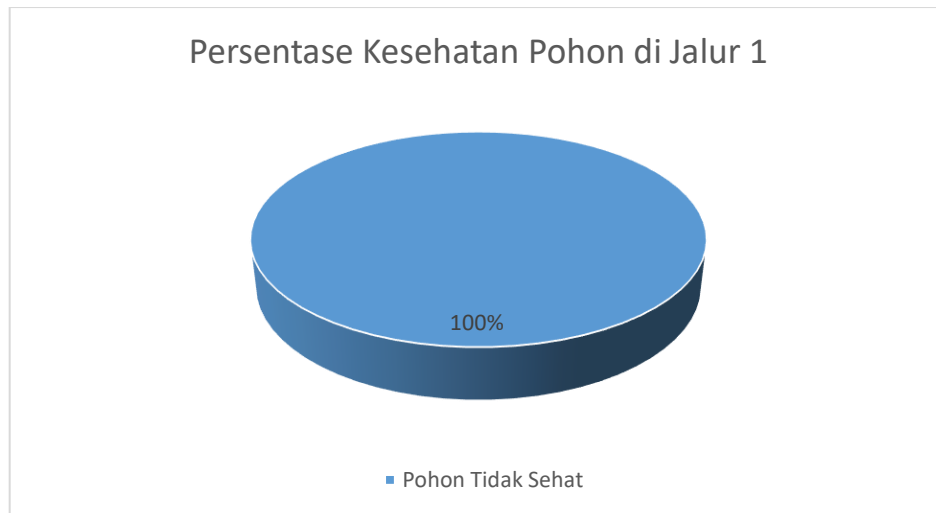
Gambar 1. Diagram Presentase Kesehatan Pohon

Ditemukan 106 pohon yang mengalami kerusakan dan 106 pohon dalam kondisi tidak sehat saat melakukan pengamatan kesehatan pohon di HM. Rafi'I. Berikut ini adalah diagram perbandingan kesehatan pohon di Jalan HM. Rafi'I.

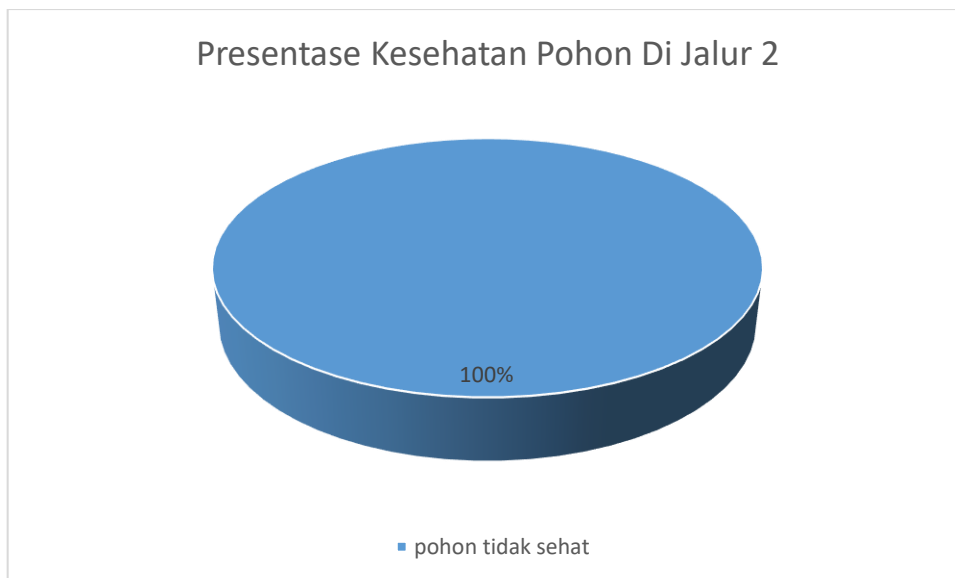
Gambar 5. Diagram Presentase Kesehatan Pohon

Terdapat 172 pohon yang mengalami kerusakan dan 172 pohon dengan kondisi tidak sehat di Jalan Malijo. Diagram perbandingan kesehatan pohon dapat dilihat di bawah ini:
