Monitoring Kesehatan Pohon pada Jalur Hijau di Kota Yogyakarta Daerah Istimewa Yogyakarta

Shendi Oktaviyanto Nur Arifin*), Agus Priyono, Didik Surya Hadi

Program Studi Kehutanan, Fakultas Kehutanan, INSTIPER Yogyakarta

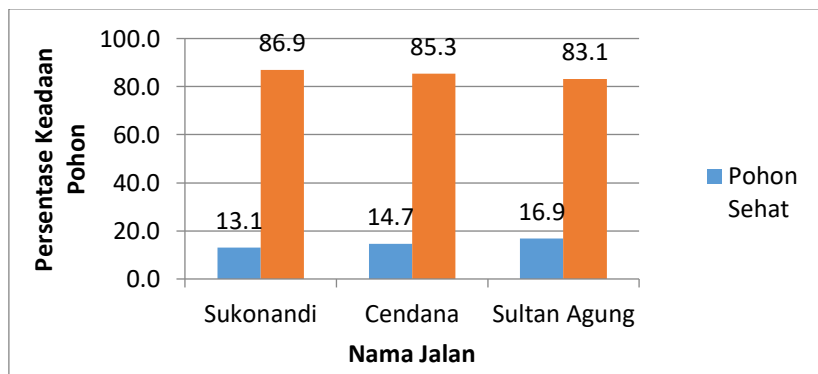
Gambar 4. Persentase kesehatan pohon

Berdasarkan Gambar 4 menunjukkan pada Jalan Sukonandi memiliki total jumlah pohon 84 pohon, ditemukan ada 11 dengan presentase 13,1% pohon yang tidak mengalami kerusakan dan 73 dengan presentase 86,9% pohon dengan kondisi tidak sehat. Jalan Cendana memiliki jumlah pohon sebanyak 75 pohon, ditemukan ada 11 dengan presentase 14,7% pohon yang tidak mengalami kerusakan dan 64 dengan presentase 85,3% pohon dengan kondisi tidak sehat. Jalan Sultan agung memiliki jumlah pohon sebanyak 71 pohon, ditemukan ada 12 dengan presentase 16,9% pohon yang tidak mengalami kerusakan dan 59 pohon dengan presentase 83,1% pohon dengan kondisi tidak sehat. Kondisi pohon dipengaruhi oleh berbagai faktor yang bisa merusaknya, termasuk gangguan kesehatan akibat penyakit, serangan hama, kondisi cuaca, serta aktivitas manusia seperti penempatan alat, pemotongan cabang, dan lainnya. Untuk faktor biologis, biasanya disebabkan oleh infeksi penyakit, serangan hama, dan keberadaan gulma. Sementara untuk faktor non-biologis, sering kali dipicu oleh kondisi cuaca yang dihasilkan dari angin dan temperatur, serta bencana alam dan kerusakan akibat kekuatan yang bersifat mekanis. Ranging lokasi, tipe dan kelas kerusakan pohon pada ketiga jalur hijau disajikan pada Tabel dibawah ini.
