## Monitoring Kesehatan Pohon pada Jalur Hijau di Kapanewon Depok, Kabupaten Sleman, Daerah Istimewa Yogyakarta

Program Studi Kehutanan, Fakultas Kehutanan, INSTIPER Yogyakarta

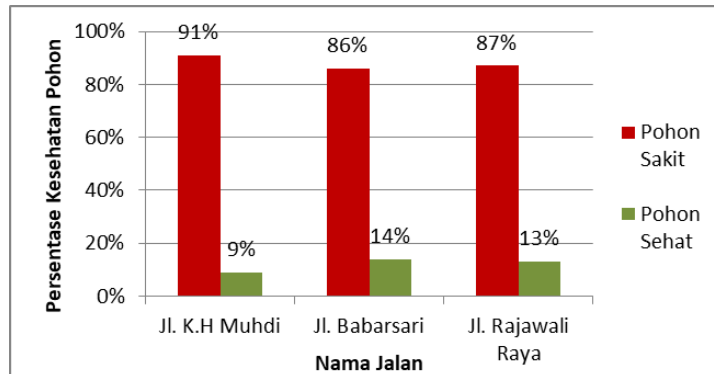
Gambar 4. Persentase Kesehatan Pohon

Pada Gambar 4, dapat dilihat bahwa di Jalan K.H Muhdi terdapat 48 pohon rusak (91%) dan 5 pohon sehat (9%). Di Jalan Babarsari, 67 pohon rusak (86%) dan 11 pohon sehat (14%). Di Jalan Rajawali Raya, 74 pohon rusak (87%) dan 11 pohon sehat (13%). Hasil pengamatan menunjukkan bahwa Jalan K.H Muhdi memiliki persentase pohon rusak tertinggi. Secara keseluruhan, kondisi kesehatan pohon di ketiga jalur ini tergolong buruk, dengan lebih dari 50% pohon dalam keadaan rusak. Sebaran kerusakan, tipe, dan kelas keparahan pohon di lokasi tersebut dapat dilihat pada Tabel 5.

Pada Tabel 4, terlihat bahwa kerusakan paling banyak ditemukan di Jalan K.H Muhdi dan Jalan Babarsari pada bagian batang atas, sementara di Jalan Rajawali Raya kerusakan terjadi pada batang bawah dan batang atas. Tipe kerusakan paling banyak di ketiga jalur adalah luka terbuka yang disebabkan oleh sayatan benda tajam dan dapat menyebabkan infeksi, pelapukan, dan bahkan kematian pohon. Hal ini disebabkan oleh kondisi luka terbuka yang menjadi tempat masuk dan berkembangnya organisme perusak, seperti jamur, virus, bakteri, hama pengganggu, dan organisme lainnya (Rikto, 2010). Kerusakan lain yang sering ditemukan adalah patah pada batang atau akar, yang disebabkan oleh pelapukan atau sambaran petir (Maillard dkk., 2020). Pada Jalan K.H Muhdi, kerusakan malformasi mendominasi yang terjadi akibat infeksi yang menyebabkan perubahan warna dan bentuk daun. Kerusakan berupa perubahan warna daun merupakan gejala penyakit malformasi yang dapat terlihat (Ginting, 2024). Di Jalan Babarsari, kerusakan pada daun dan tunas menjadi tipe kerusakan ketiga, yang dapat disebabkan oleh hama atau kondisi lingkungan yang buruk (Tambila dkk., 2019). Sedangkan di Jalan Rajawali Raya, kerusakan paling banyak ketiga adalah banyaknya tunas air. Kelas keparahan kerusakan di Jalan K.H Muhdi berada pada kelas 2 (0-29%), sementara di Jalan Babarsari dan Jalan Rajawali Raya berada pada kelas 3 (30-39%).
