Identifikasi Bahaya Kesehatan dan Keselamatan Kerja (K3) terhadap Kegiatan *Maintenance* Menggunakan Metode *Job Safety Analysis (JSA)* di Stasiun *Loading Ramp*

Identifikasi Bahaya Kesehatan dan Keselamatan Kerja Terhadap Kegiatan Maintenance di Stasiun *Loading Ramp*

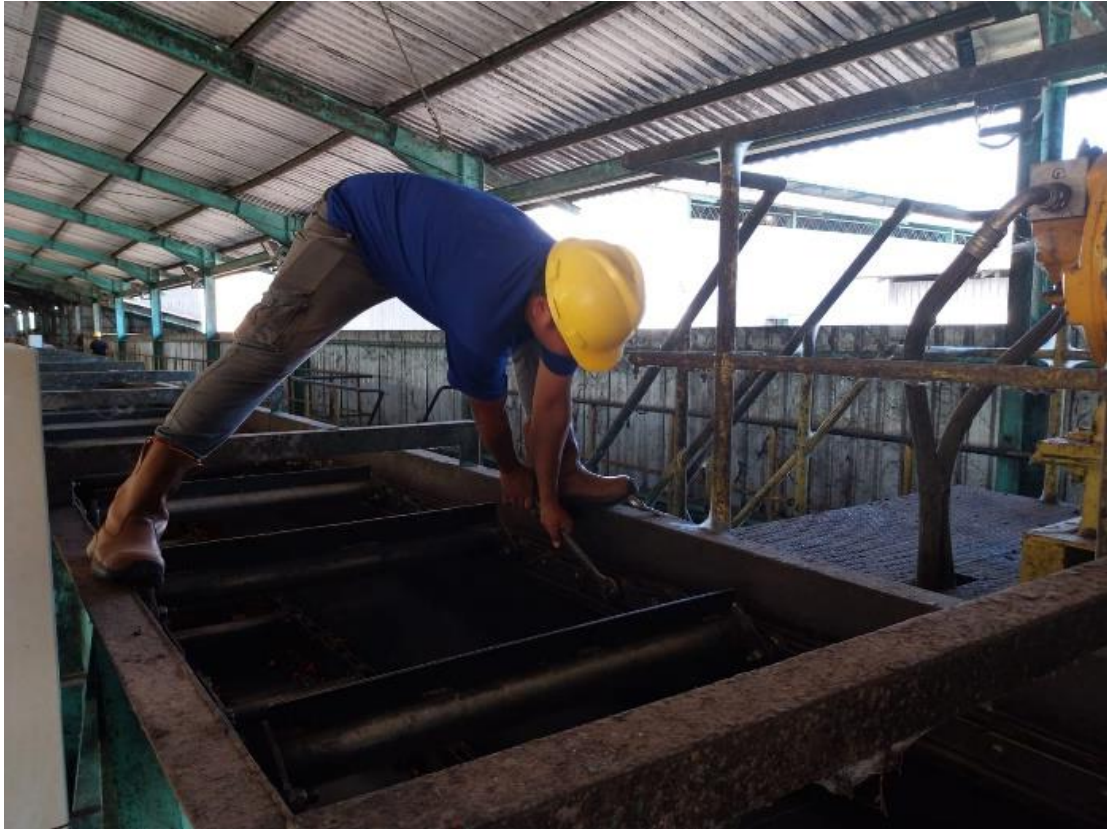
Gambar 1. Mekanik *Preventive Baut Chain Screper Conveyor No 2*

Potensi bahaya pekerjaan mekanik *preventive screper conveyor FFB 1 dan 2* berupa terjatuh, tergelincir, terluka, dan tersandung. Hal ini di sebabkan mekanik menaiki conveyor kurang berhati-hati atau salah melangkah pada *body conveyor* untuk mengecek baut *chain* yang lain (tidak focus) dan pijakan pada conveyor licin. Hal ini yang mengakibatkan resiko kecelakaan kerja yang dapat merugikan mekanik dan kerugian produksi.

No	Urutan Langkah-langkah	Kondisi Aktual	Analisis Keselamatan Kerja	Penyebab	Usulan Perbaikan
1	Menyiapkan alat kerja: Kunci pas ring 20, 30, palu, katrol, blander, las potong, trafo las, stang las, kawat las	Alat kerja berantakan dan banyak Material sisa pekerjaan tidak rapi	Mekanik dapat tersandung, terpeleset dan terjatuh.	1. Mekanik tidak waspada (tidak focus) 2. Kurang nya kesadaran anggota maintenance untuk mengembalikan alat kerja pada tempatnya dan membersihkan area <i>workshop</i>	1. Menerapkan <i>system</i> satu jaga satu (satu <i>preventive</i> satu mengawasi) pengawasan dalam hal pekerjaan dan penggunaan APD (Alat Pelindung Diri) 2. Membuat manajemen <i>tools workshop</i> untuk kerapian alat kerja
2	Memeriksa kondisi baut <i>chain FFB screaper conveyor 1 dan 2</i>	Pemeriksaan dilakukan dengan menaiki <i>body conveyor</i>	Mekanik dapat terpeleset, terjatuh, terhantam besi.	1. Mekanik tidak waspada (tidak focus) 2. <i>Body conveyor</i> sebagai pijakan licin akibat minyak dari brondolan	1. Menerapkan <i>system</i> satu jaga satu (satu <i>preventive</i> satu mengawasi) pengawasan dalam hal pekerjaan dan penggunaan APD (Alat Pelindung Diri) 2. Pembersihan <i>body conveyor</i> di area <i>loading ramp</i> oleh operator menjelang jam kerja selesai

3	Mengencangkan baut yang longgar	Tidak semua baut pada <i>conveyor</i> diperiksa seperti baut <i>chain</i> bagian bawah.	Mekanik dapat terpeleset, terjatuh, terhantam besi dan tangan terjepit <i>chain</i>	1. Mekanik tidak waspada (tidak focus) 2. <i>Body conveyor</i> sebagai pijakan licin akibat minyak dari brondolan 3. Operator <i>loading ramp</i> menyalakan conveyor karena pihak maintenance tidak memasang LOTO (<i>Lock Out Tag Out</i>)	1. Menerapkan <i>system</i> satu jaga satu (satu <i>preventive</i> satu mengawasi) pengawasan dalam hal pekerjaan dan penggunaan APD (Alat Pelindung Diri) 2. Pembersihan <i>body conveyor</i> di area <i>loading ramp</i> oleh operator menjelang jam kerja selesai 3. Memasang LOTO (<i>Lock Out Tag Out</i>) pada panel mesin sebelum melakukan kegiatan pemeliharaan.

No	Urutan Langkah-langkah	Kondisi Aktual	Analisis Keselamatan Kerja	Penyebab	Usulan Perbaikan
4	Memasang kembali baut <i>connecting chain</i> yang lepas	Tidak semua baut chain diperiksa oleh mekanik,	Mekanik dapat terpleset, terjatuh, terhantam besi dan tangan terjepit chain	1. Mekanik tidak waspada (tidak focus) 2. <i>Body conveyor</i> sebagai pijakan licin akibat minyak dari brondolan 3. Operator <i>loading ramp</i> menyalakan <i>conveyor</i> karena pihak maintenance tidak memasang LOTO	1. Menerapkan <i>system</i> satu jaga satu (satu <i>preventive</i> satu mengawasi) pengawasan dalam hal pekerjaan dan penggunaan APD (Alat Pelindung Diri) 2. Pembersihan <i>body conveyor</i> di area <i>loading ramp</i> oleh operator menjelang jam kerja selesai 3. Memasang LOTO pada panel mesin sebelum melakukan kegiatan pemeliharaan
5	<i>Adjusting chain conveyor</i> yang kendor	<i>Adjusting</i> dilakukan disaat <i>conveyor</i> mulai test running	mekanik dapat terhantam besi atau dapat terjepit.	1. Mekanik tidak memerhatikan alat alat pekerjaannya	1. Selalu memastikan area kerja bersih atau bebas dari benda tidak terpakai sebelum memulai running test

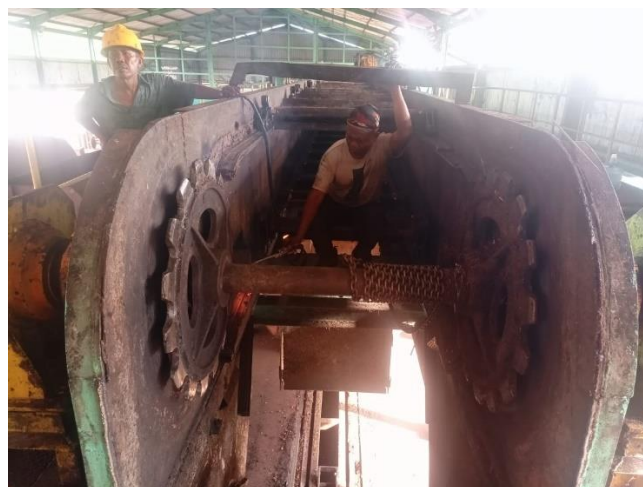
Gambar 2. Mekanik Perbaikan Chain Anjlok

Potensi bahaya dalam pekerjaan mekanik *Corrective*/perbaikan *chain* anjlok pada *screper conveyor FFB* no 2 berupa terjatuh, tergelincir, terluka, dan tersandung. Hal ini di

sebabkan mekanik menaiki conveyor dengan tidak berhati-hati, pijakan pada conveyor licin, tidak menggunakan *body harness*, tidak menggunakan helm kerja dan mekanik tidak focus. Hal ini yang mengakibatkan resiko kecelakaan kerja yang dapat merugikan mekanik dan kerugian produksi.

No	Urutan Langkah-langkah	Kondisi Aktual	Analisis Keselamatan Kerja	Penyebab	Usulan Perbaikan
1	Menyiapkan alat kerja: Kunci pas ring 20, 30, palu, katrol, blander las potong, trafo las, stang las, kawat las	Alat kerja berantakan dan banyak Material sisa pekerjaan tidak rapiakan	Mekanik dapat tersandung, terpeleset dan terjatuh.	1. Mekanik tidak waspada (tidak focus) 2. Kurang nya kesadaran anggota <i>maintenance</i> untuk mengembalikan alat kerja pada tempatnya dan membersihkan area <i>workshop</i>	1. Menerapkan <i>system</i> satu jaga satu (satu <i>preventive</i> satu mengawasi) pengawasan dalam hal pekerjaan dan penggunaan APD (Alat Pelindung Diri) 2. Membuat manajemen <i>tools workshop</i> untuk kerapian alat kerja
2	Membuka <i>connecting chain</i>	Pembukaan <i>connecting chain</i> dilakukan setelah mekanik memasang dan mengaitkan <i>chain</i> pada katrol	Mekanik dapat terpeleset, tertimpa <i>chain</i> dan terjatuh kedalam <i>conveyor</i>	1. Mekanik Tidak waspada (tidak focus) 2. Mekanik tidak membersihkan area pekerjaan sebelum bekerja 3. Mekanik tidak menggunakan <i>body harness</i> 4. belum diterapkannya system LOTO	1. Menerapkan <i>system</i> satu jaga satu (satu <i>preventive</i> satu mengawasi) pengawasan dalam hal pekerjaan dan penggunaan APD (Alat Pelindung Diri) 2. Membersihkan area kerja sebelum memulai pekerjaan 3. Mekanik wajib menggunakan <i>body harness</i> ketika melakukan kegiatan diketinggian lengkap dengan APD lainnya. 4. Mekanik wajib memasang LOTO pada panel mesin sebelum melakukan kegiatan pemeliharaan

3	Memasukkan <i>chain</i> yang anjlok ke posisi <i>sprocket</i>	Mengembalikan <i>chain</i> pada posisi <i>sprocket</i> dimana terdapat lobang jalur umpan masuk tbs ke lori.	Mekanik dapat terpeleset, terjepit <i>chain</i> dan terjatuh ke jalur umpan masuk tbs ke lori	1. Mekanik Tidak waspada (tidak focus) 2. Mekanik tidak membersihkan area pekerjaan sebelum bekerja 3. Mekanik tidak menggunakan <i>body harness</i>	1. Menerapkan <i>system</i> satu jaga satu (satu <i>preventive</i> satu mengawasi) pengawasan dalam hal pekerjaan dan penggunaan APD (Alat Pelindung Diri) 2. Membersihkan area kerja sebelum memulai pekerjaan 3. Mekanik wajib menggunakan <i>body harness</i> ketika melakukan kegiatan diketinggian lengkap dengan APD lainnya.

No	Urutan Langkah-langkah	Kondisi Aktual	Analisis Keselamatan Kerja	Penyebab	Usulan Perbaikan
4	Menyambungkan kembali <i>connecting chain</i>	Penyambungan dilakukan dibagian tengah <i>conveyor</i> guna mempermudah proses penyambungan	Mekanik dapat terpleset, terjepit chain dan terjatuh	<ol style="list-style-type: none"> 1. Mekanik Tidak waspada (tidak focus) 2. Mekanik tidak membersihkan area pekerjaan sebelum bekerja 3. Mekanik tidak menggunakan <i>body harness</i> 	<ol style="list-style-type: none"> 1. Menerapkan <i>system</i> satu jaga satu (satu <i>preventive</i> satu mengawasi) pengawasan dalam hal pekerjaan dan penggunaan APD (Alat Pelindung Diri) 2. Membersihkan area kerja sebelum memulai pekerjaan 3. Mekanik wajib menggunakan APD (<i>body harness</i>) Ketika bekerja diketinggian
5	<i>Adjusting chain conveyor</i>	<i>Adjusting</i> dilakukan disaat <i>conveyor</i> mulai <i>running test</i>	mekanik dapat terhantam besi atau dapat terjepit.	<ol style="list-style-type: none"> 1. Mekanik kurang waspada saat bekerja dengan mesin yang sedang bergerak atau berputar 2. Mekanik tidak memerhatikan alat alat pekerjaannya 	<ol style="list-style-type: none"> 1. Mekanik memberikan tanda apabila akan melakukan <i>test running</i> dengan menggerakkan <i>conveyor</i> 3 kali 2. Selalu memastikan tidak ada alat yang berada didalam area kerja mesin ketika akan memulai <i>running test</i>

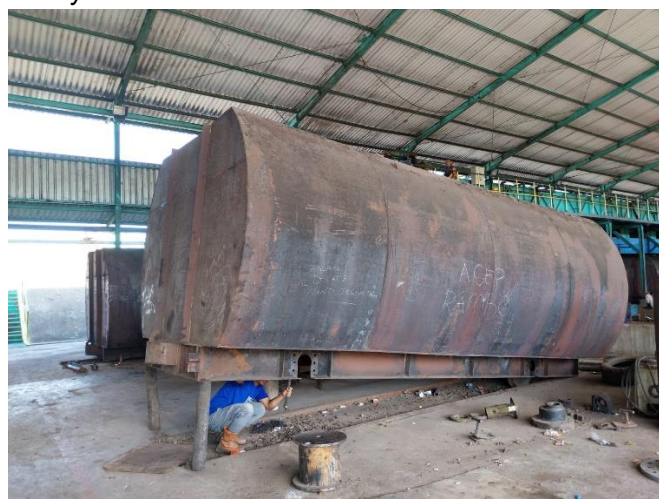
Gambar 3. Mekanik Perbaikan Roda Lori

Potensi bahaya dalam pekerjaan mekanik *Corrective*/perbaikan roda lori adalah tertimpa, terjepit dan terluka. Hal ini di sebabkan perusahaan kurang memperdulikan keselamatan dalam pekerjaan perbaikan roda lori dimana belum tersedia nya *hoisting crane*

untuk membalik lori saat terjadinya kerusakan pada roda lori. Hal ini yang mengakibatkan resiko kecelakaan kerja yang dapat merugikan mekanik.

No	Urutan Langkah-langkah	Kondisi Aktual	Analisis Keselamatan Kerja	Penyebab	Usulan Perbaikan
1	Menyiapkan alat kerja	<ul style="list-style-type: none"> Roda lori tidak bisa berjalan diatas rel. Gagang penarik lori putus 	Mekanik dapat terpeleat, tertabrak dan terjepit lori.	- Komunikasi yang kurang baik antara operator <i>loading ramp</i> bagian lori dengan pihak mekanik - Kurang nya pembersihan rutin pada area rebusan dan <i>loading ramp</i>	1. Pemasangan sirine tanda bahwa lori akan bergerak 2. Pembersihan lantai <i>loading ramp</i> dan area rebusan oleh operator menjelang jam kerja selesai
2	Memarkirkan lori ke area perbaikan	Lori dari jalur isi TBS dipindahkan ke area perbaikan lori menggunakan <i>transfer carriage</i>	Mekanik dapat tertabrak lori	Komunikasi yang kurang baik antara operator <i>loading ramp</i> bagian lori dengan pihak mekanik	Pemasangan sirine tanda Ketika lori akan bergerak

3	Membuka bushing, housing roda lori yang rusak	Pemasangan pipa besi sebagai penganjal <i>body</i> lori agar mekanik dapat melepas as roda dan roda lori	Mekanik dapat tertimpa lori	Perbaikan roda lori hanya menggunakan dongkrak dan pipa besi sebagai penahan keseluruhan body lori	Pemasangan alat bantu kerja <i>Hoisting Crane</i> pada area perbaikan lori agar lori dapat di dibalik
4	Memasang bushing, housing roda lori yang baru	Pemasangan pipa besi sebagai penganjal <i>body</i> lori agar mekanik dapat melepas as roda dan roda lori	Mekanik dapat tertimpa lori	Perbaikan roda lori hanya menggunakan dongkrak dan pipa besi sebagai penahan keseluruhan body lori	Pemasangan <i>Hoisting Crane</i> pada area perbaikan lori agar lori dapat dibalik
5	<i>running test</i>	Mengembalikan lori ke area pengisian TBS	Mekanik dapat tertabrak lori	Komunikasi kurang baik antara operator <i>loading ramp</i> bagian lori dengan pihak mekanik	Pemasangan sirine tanda Ketika lori akan bergerak

- c. Pada mekanik *corrective/perbaikan roda lori* sebaiknya (1).mekanik melakukan komunikasi yang baik untuk terciptanya proses kerja yang lebih aman antar sesama pekerja (2).pembersihan lantai *loading ramp* dan area rebusan oleh operator menjelang jam kerja selesai (3).pengajuan departemen *maintenance* pemasangan *Hoisting Crane* pada area perbaikan lori.
